ABSCHLUSSBERICHT NR. 201120107

zum Forschungsvorhaben FP 304

„Untersuchungen zur Rückhaltefähigkeit trennender Schutzeinrichtungen
an ortsfesten Schleifmaschinen gegenüber wegfliegenden Schleifkörperbruchstücken“

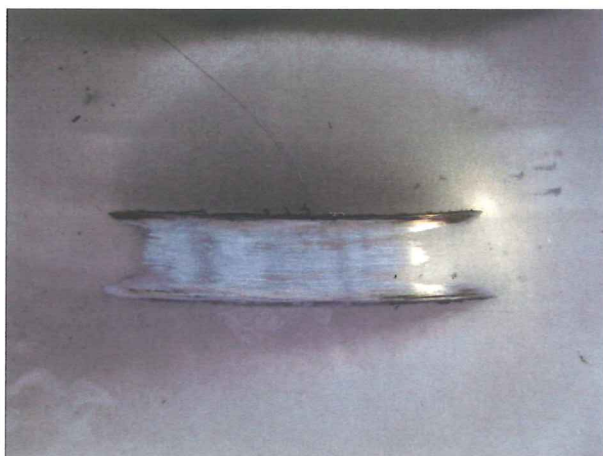
Die Versuchsergebnisse sind in den nachfolgenden Tabellen dokumentiert. Aufgeführt sind hierin die Bruchstücksmasse und der sich hieraus nach Gl. (2) ergebende halbe Bruchstückswinkel, die Bruchdrehzahl und die Bruchgeschwindigkeit nach Gl. (3) sowie die translatorische Bruchstücksenergie gemäß Gl. (1). Die Ergebnisse in den Tabellen wurden nach steigender Bruchstücksenergie geordnet. Daneben enthalten die Tabellen Angaben zum aufgetretenen Schaden an den Prüfmustern. Hierbei wurden zwischen einer bloßen Beulung (plastischen Verformung), einem Anriss, bei dem das Bruchstück aber noch zurückgehalten wurde, ohne den Arbeitsraum zu verlassen, und einem Durchschuss unterschieden (Bilder 3 bis 5).

Bild 3: Beulung

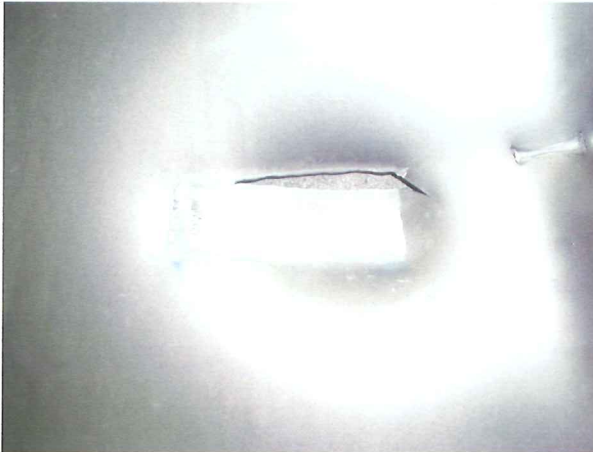
Bild 4: Anriss

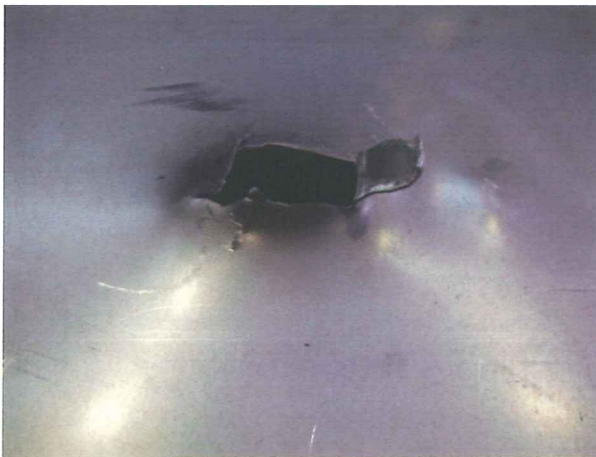
Bild 5: Durchschuss

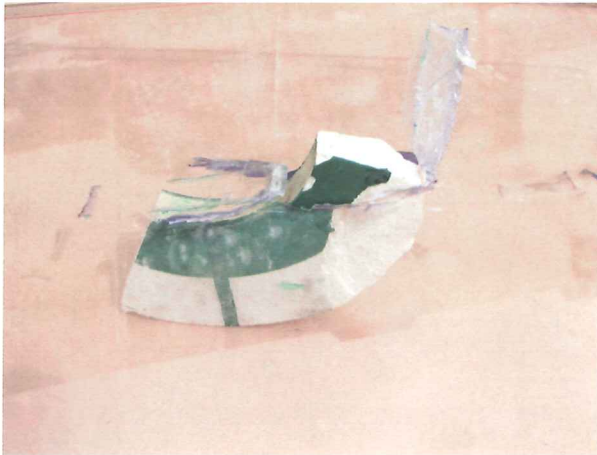
Bild 7: Auftreffen mit der Querschnittsfläche

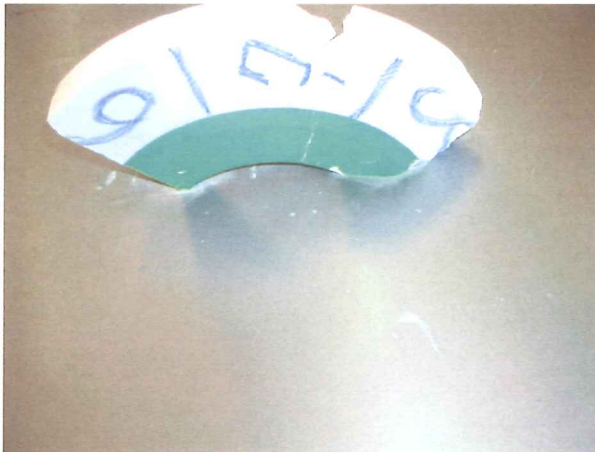
Bild 8: Auftreffen mit der Bohrungsseite

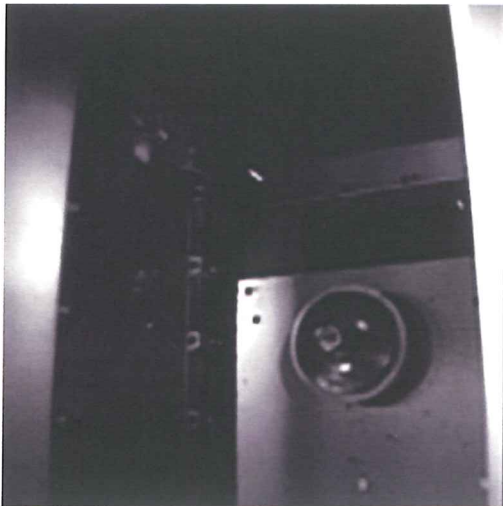
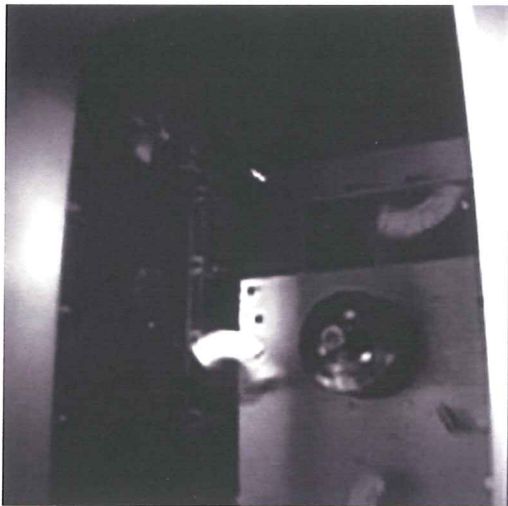
Sequenzen aus einer Hochgeschwindigkeitsaufnahme sind in dem Bild 9 zusammengestellt. Diese Aufnahmen verdeutlichen die erhebliche Eigenrotation der Bruchstücke, woraus sich die zuvor beschriebenen unterschiedlichen Aufprallsituationen ergeben.

Bild 9: Flugverhalten eines Bruchstückes
